Объект: «Многофункциональный комплекс
1 очередь» по адресу: г. Москва

Предписание № 85 от 18.09.2018 г.

Фото-приложение к Предписанию № 85 от 18.09.2013 г.

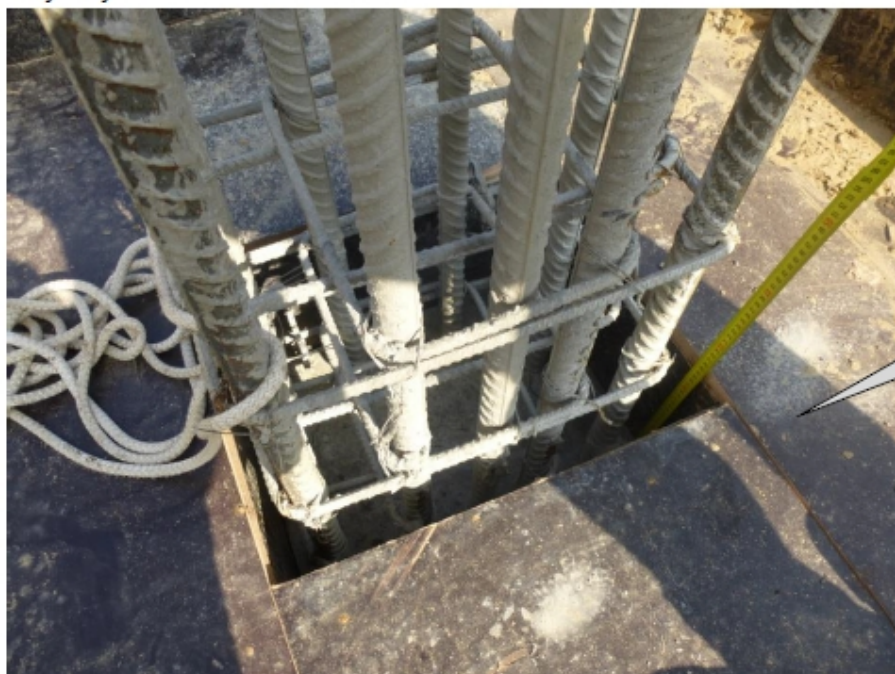
К пункту 1

1. Отметка верха колонн в/о Б/15, 16 ниже проектной на 270 и 120 мм соответственно, таким образом в колоннах образовался рабочий шов ниже отметки низа перекрытия. Нарушение требований СП 70.13330.2012, п. 5.3.10, Технологического регламента на возведение монолитных конструкций ООО «Технология», п. 3.1. Рабочие швы в монолитных ж/б колоннах не допускаются.
2. При бетонировании колонн были нарушены технологические требования по укладке и уходу за бетоном, в результате чего по верхней грани колонн, в местах выпусков рабочей арматуры образовались усадочные трещины шириной раскрытия до 1,5 мм. Нарушение требований СП 70.13330.2012 приложения Ц. Согласно СП 70.13330.2012 приложения Ц. на бетонных поверхностях не допускаются: трещины шириной раскрытия, указанной проектной организацией (рекомендуемое значение 0,1 мм для конструкций без защиты от атмосферных осадков, 0,2 мм – в помещении).

Отметка верха колонн в/о Б/15, 16 ниже проектной на 270 и 120 мм соответственно, таким образом в колоннах образовался рабочий шов ниже отметки низа перекрытия.

Необходимо согласовать решения по устранению выявленных дефектов бетонирования с представителем Авторского надзора в срок до 20.09.2018г. Дальнейшие работы по устройству плиты перекрытия в/о А-В/12-17 остановить до устранения вышеуказанных замечаний.

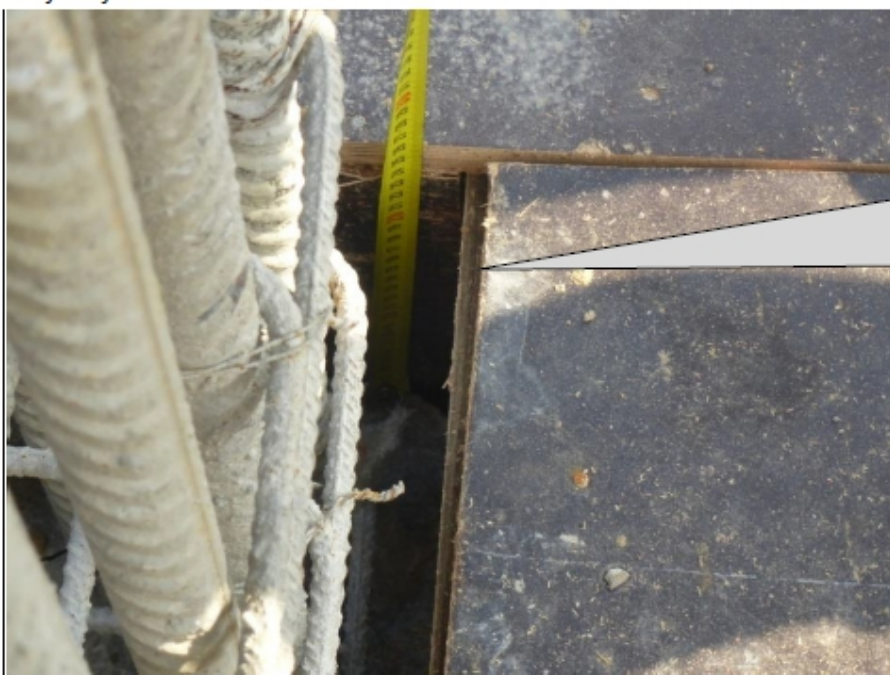
К пункту 1

Отметка верха колонн в/о Б/15, 16 ниже проектной на 270 и 120 мм соответственно, таким образом в колоннах образовался рабочий шов ниже отметки низа перекрытия.

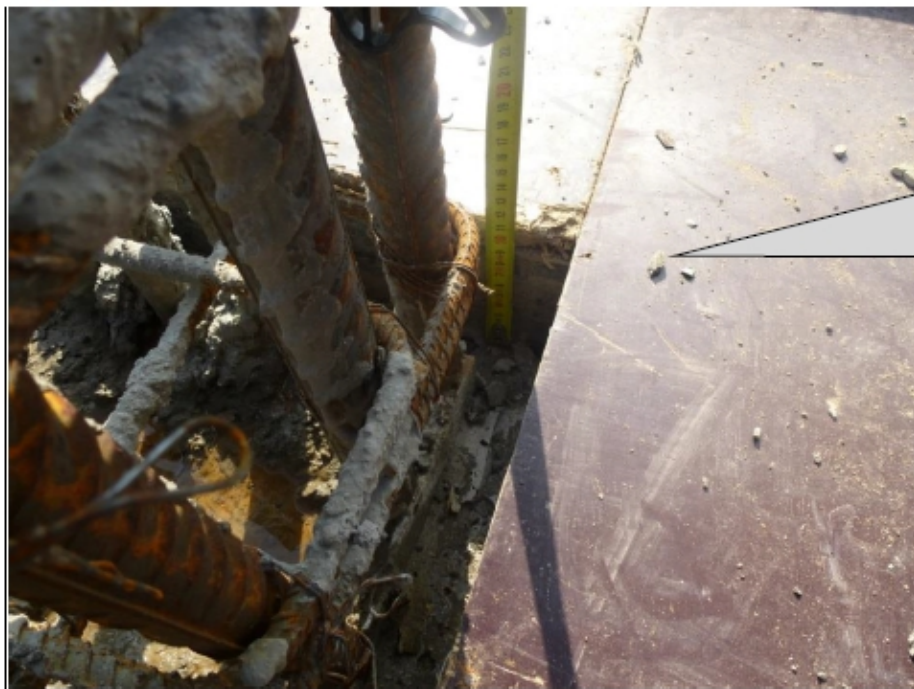
К пункту 1

Отметка верха колонн в/о Б/15, 16 ниже проектной на 270 и 120 мм соответственно, таким образом в колоннах образовался рабочий шов ниже отметки низа перекрытия.

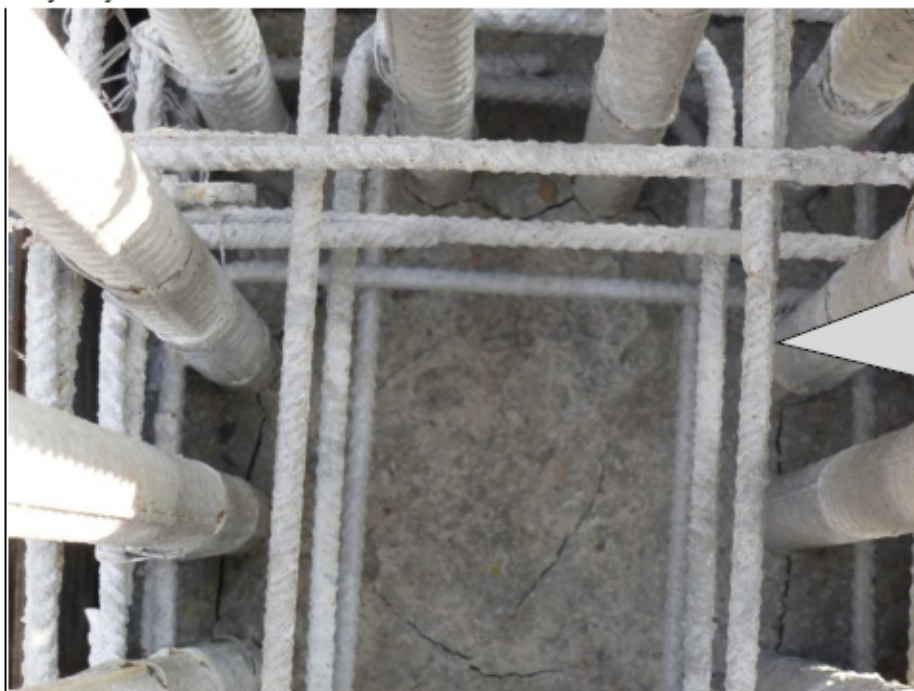
К пункту 2

При бетонировании колонн были нарушены технологические требования по укладке и уходу за бетоном, в результате чего по верхней грани колонн, в местах выпусков рабочей арматуры образовались усадочные трещины шириной раскрытия до 1,5 мм.
